Ennetbürgen: Umfassende Sanierung der Trockenmauern

Eigenschaften von Trockenmauern

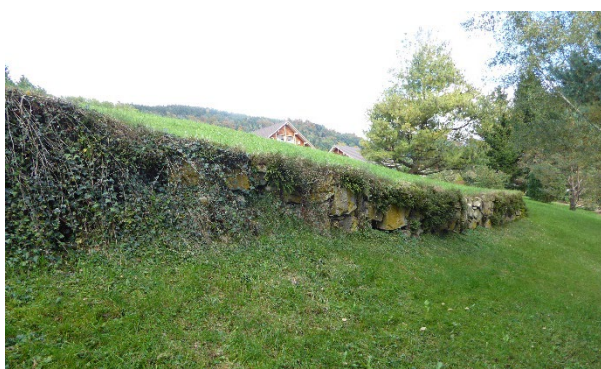
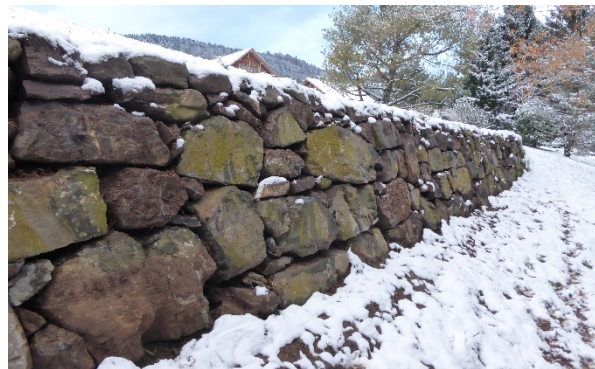
Vor der Sanierung: Die Mauer 273 im Gebiet Kastel war stark verwachsen und kippte an einigen Stellen stark nach vorne. Nach der Sanierung: Die schönen und quadratischen Steine ergeben ein schönes Mauerbild.

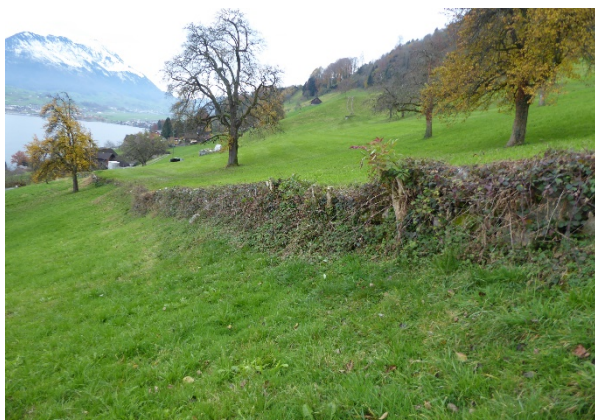
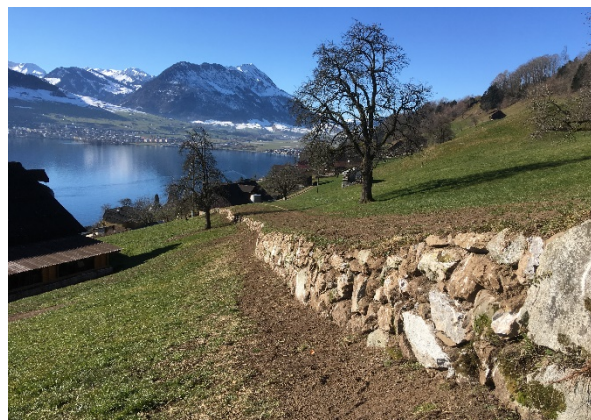
Vor der Sanierung war die Mauer Geissmattli (Südhang) kaum noch zu erkennen. Humusablagerungen am Mauerfuss, Efeu und Brombeeren verdeckten die Trockenmauer. Das Mauergefüge war bis auf wenige Abschnitte instabil. Nach der Sanierung: Mit den vorhandenen Steinen konnte die Mauer auf ihrer ganzen Länge saniert werden. Die Humusablagerungen unterhalb der Mauer konnten in die Mulden, die durch das Auswaschen hinter der Mauer entstanden, eingebaut werden. Dies erleichtert die Bewirtschaftung der Wiesen sowohl ober- als auch unterhalb der Mauer.

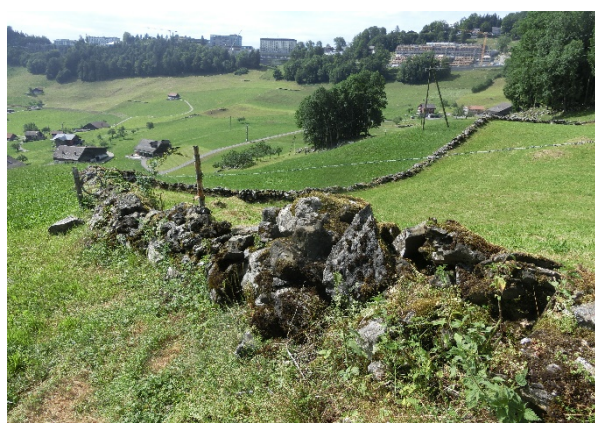
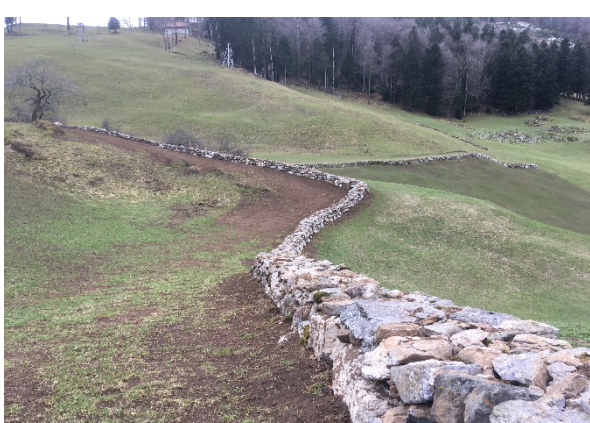
Die zweihäuptige Mauer Geissmattli (Seite Oberbürgen), welche teilweise nur aus einer Steinbreite bestand, war auf ihrer ganzen Länge instabil. Stellenweise konnte durch die Mauer geblickt werden. Nach der Sanierung: Mit den zahlreichen umliegenden Steinen wurde die Mauer mit einer Breite von ca. 0.8 m neu aufgebaut. Sie stellt ein sehr markantes Element in der Landschaft dar. Zweihäuptige Trockenmauern sind auf dem Gemeindegebiet von Ennetbürgen nicht häufig anzutreffen.

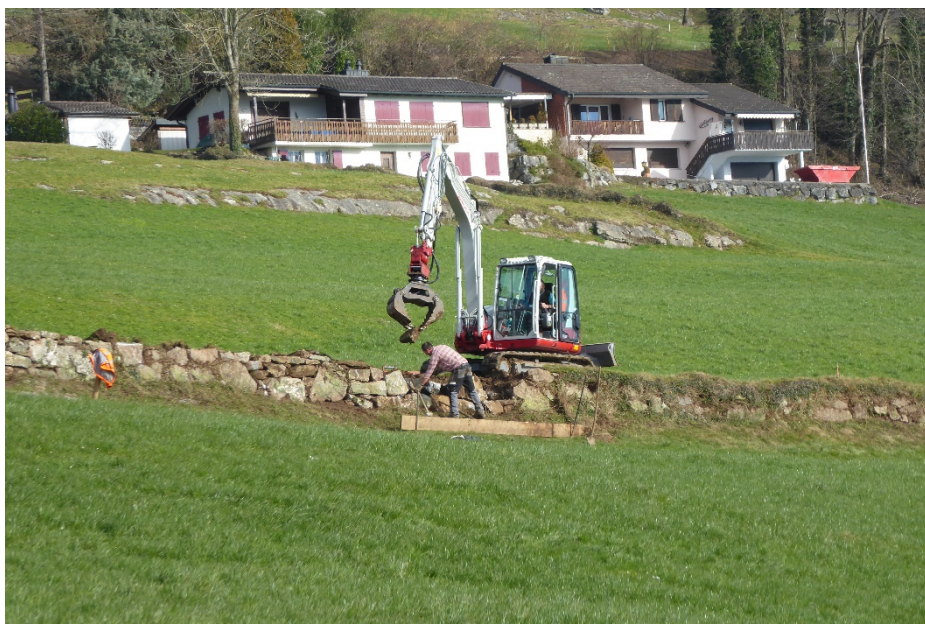
Sanierung der oberen Grenzmauer im Gebiet Tuschmatt. Hier arbeitet der Grundeigentümer mit. Holztafeln schützen das unterliegende Gelände von wegrollenden Steinen.

cherheit wird sehr grossen Wert gelegt. Damit keine Steine zu Tal rollen, wird mittels Holztafeln das unterliegende Gelände geschützt. Oft finden die Bauarbeiter Tiere wie beispielsweise Blindschleichen, welche sich in der Winterstarre befinden. Sie liegen im Mauergefüge und kommen beim Abbruch zum Vorschein. Sorgfältig werden die Tiere nach abgeschlossener Sanierung wiederum in die Mauer gelegt, damit sie sicher vor Frost den Rest des Winters dort verbringen können.
