## Una mulattiera su un pendio montano difficile

**In passato due vie commerciali conducevano dal Piano di Magadino al Monte Ceneri. Una di queste passava da una zona poco raccomandabile, mentre l'altra ha rischiato di perdere il suo valore storico. Tuttavia ora i tratti danneggiati di questa via del passato sono stati risanati: il selciato rovinato è stato in gran parte ripristinato in modo tradizionale, ma in alcuni punti anche con materiali moderni.**

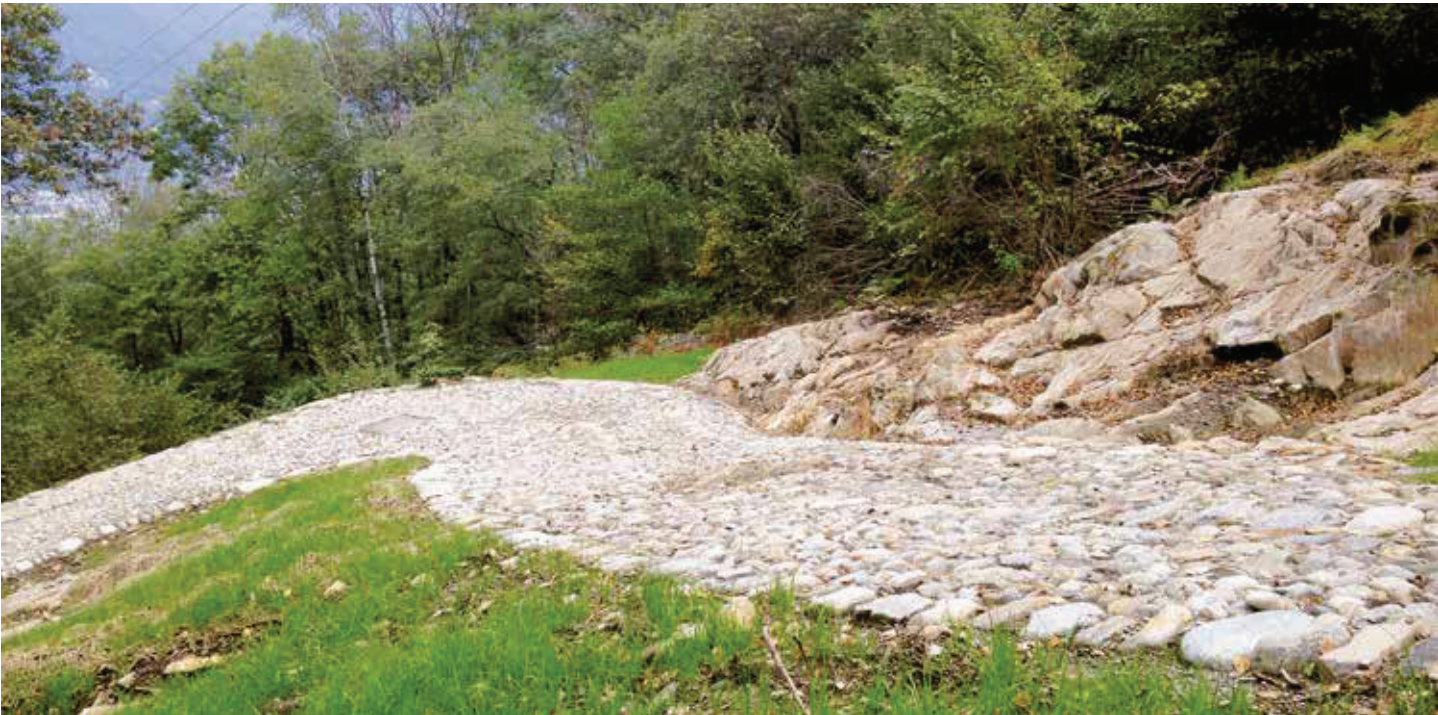
*Veduta panoramica della strada ripavimentata*

*Vue panoramique de la nouvelle route pavée*

*Neu gepflästerter Abschnitt der alten Montecenerino-Strasse*

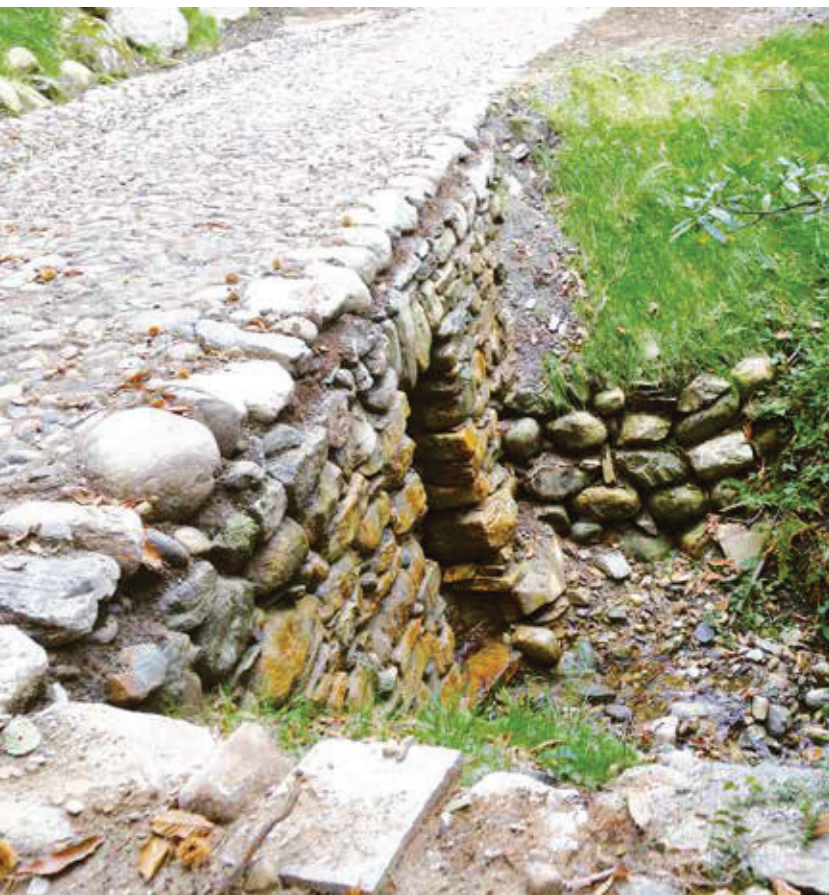
*Nuovo muro di sostegno con passaggio*

*Nouveau mur de soutènement au passage d'un ruisseau*

*Erneuerte Stützmauer mit Durchlass*

*Le FSP a assuré une contribution de 140 000 francs sur l'enveloppe globale de 700 000 francs. Outre la rénovation du pavage, le Fonds a soutenu la réfection de murs en pierre sèche, qui soutiennent et protègent la voie ainsi que la remise en état des fossés, des drains et des rigoles nécessaires à l'écoulement des eaux de ruissellement. A l'issue des travaux, on ne pourra accéder à cette voie pavée qu'à pied ou en vélo.*

*An die Gesamtkosten von 700 000 Franken hat der FLS 140 000 Franken beigesteuert. Unterstützt wurden neben der Sanierung der Pflasterung auch die Erneuerung von Trockenmauern, die den Weg säumen und stützen, sowie das Instandstellen der Wassergräben, Durchlässe und Querrinnen, die das Strassentrassee entwässern. Nach Abschluss der Arbeiten darf die gepflästerte Strasse nur noch zu Fuss begangen oder mit dem Velo befahren werden dürfen.*

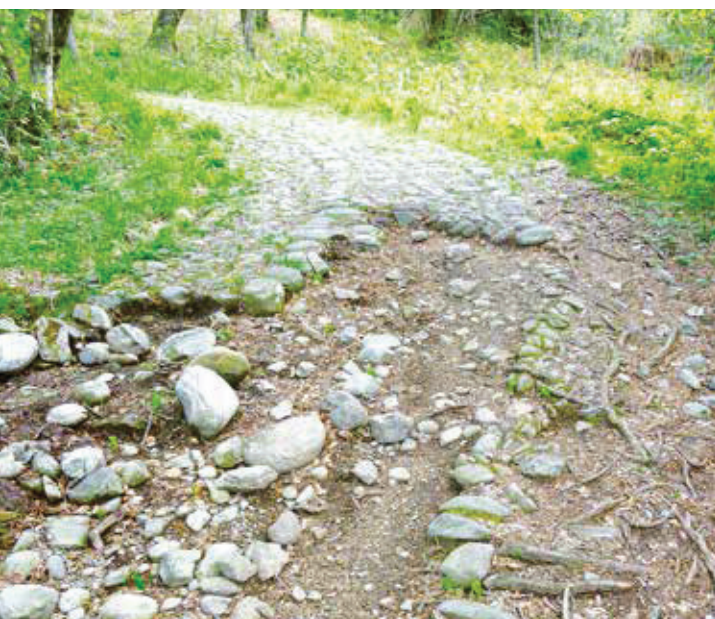
*La strada prima dei lavori di ripristino...*  
*La voie avant les travaux de restauration...*  
*Die Strasse vor den Restaurierungsarbeiten...*

Questo vale soprattutto per la parte superiore della via storica in cui la strada risultava fortemente danneggiata e il selciato completamente eroso, specialmente nelle curve strette. Fino all'introduzione del divieto di circolazione, in passato i veicoli a motore militari e civili avevano infatti causato gravi danni e negli scorsi anni il frequente passaggio di mountain bike aveva provocato un ulteriore dissesto della mulattiera: nelle curve i ciottoli erano stati schiacciati ai lati e in caso di forti piogge i solchi così provocati diventavano ruscelli che hanno dilavato il selciato. La forte pendenza del tratto e la sua costruzione direttamente sulla roccia madre hanno reso ancora più difficile il ripristino.

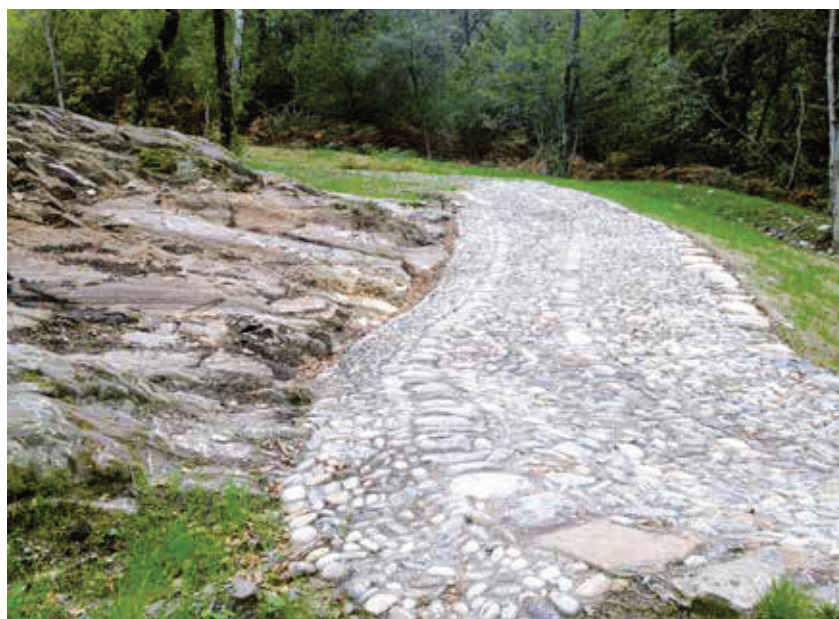
*... e dopo, con il nuovo selciato*  
*... puis avec le nouveau pavage*  
*... und nachher, mit neuer Pflasterung*

Per la Via storica del Montecenerino queste riflessioni hanno portato a consentire l'impiego di calcestruzzo cellulare limitatamente ai tratti più sensibili: al massimo in quattro curve con una forte pendenza longitudinale e trasversale e un forte pericolo di erosione, il sottofondo è stato consolidato con una miscela di ghiaia prevalentemente tonda lavata e una bassa percentuale di cemento quale legante. E solo in seguito è stato applicato lo strato di sabbia in cui sono stati posati liberamente i ciottoli del selciato con il metodo tradizionale.

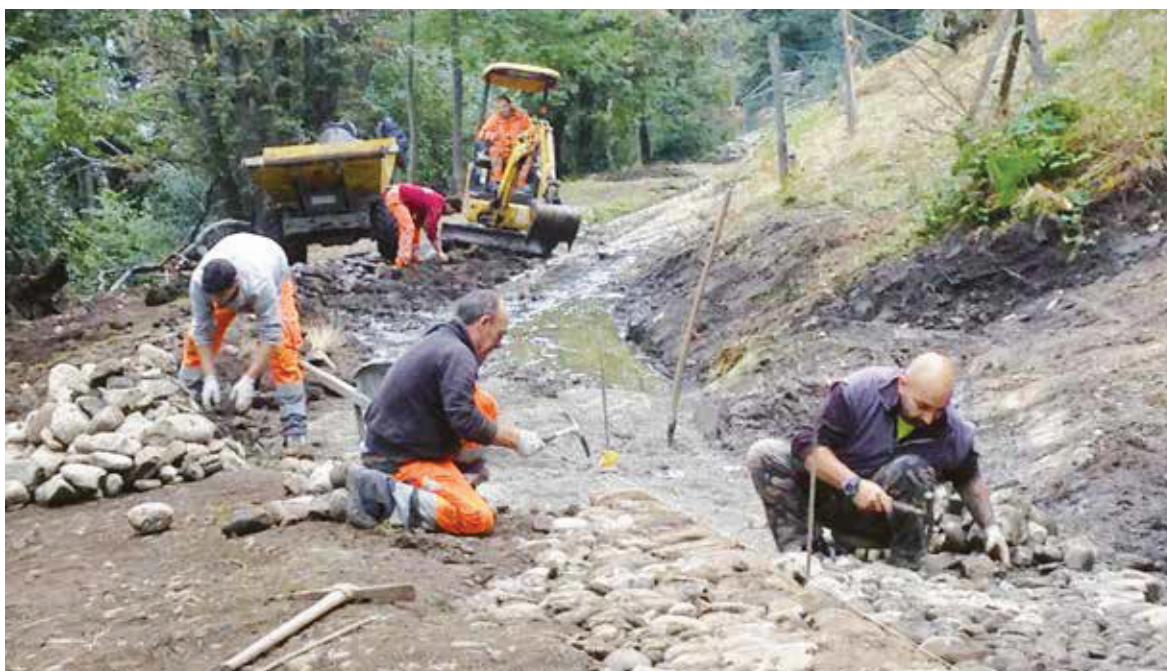
*Lavoratori durante gli interventi*

*Ouvriers pendant les travaux de remise en état*

*Arbeiter bei der Sanierung*
